Relining condotta idrica DN 300 in acciaio ancorata sotto il Ponte Dell'Accademia, Centro storico di Venezia

Federica Fior, Responsabile Reti Idriche Veritas SpA

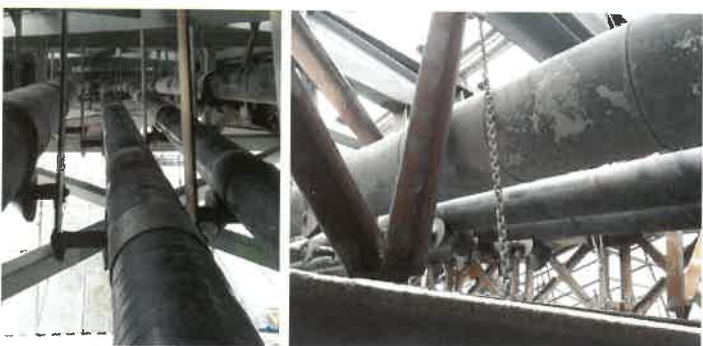
Caratteristiche tecniche dell'intervento:

- tubazione in acciaio del diametro esterno di mm 323,9
- fluido trasportato acqua potabile
- pressione di esercizio < 3bar
- lunghezza del tratto da risanare con relining ml 70.

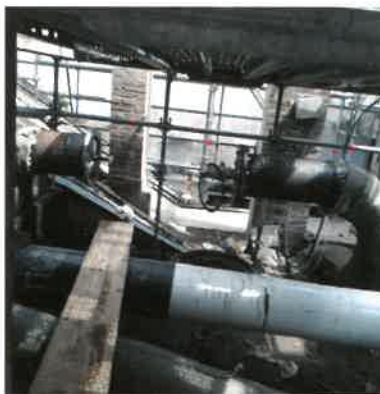
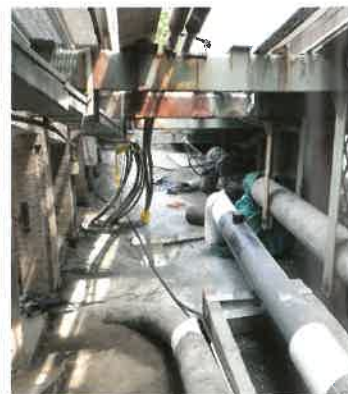
Preparazione teste della condotta con taglio e predisposizione flange

Messa fuori servizio della condotta, realizzazione dei due tagli su condotta alle teste del ponte e predisposizione di flange per i successivi collegamenti. È opportuno predisporre le flange prima dell'intervento di relining in quanto, una volta predisposta la calza, la temperatura in corrispondenza della saldatura potrebbe rovinare il liner.

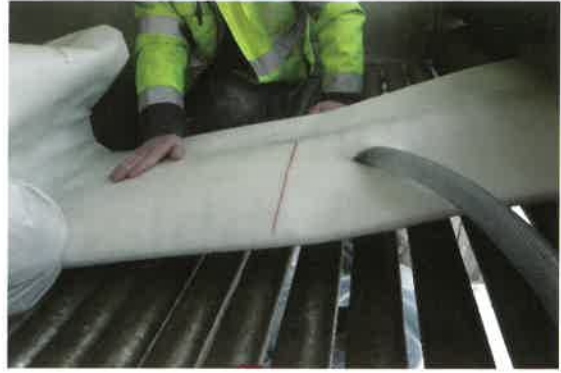
Impregnazione della calza in stabilimento

La guaina in fibre poliestere rinforzate con fibra di vetro viene impregnata di resine speciali e contenuta in un sistema chiuso da pellicole di polietilene ad alta densità. L'impregnazione avviene sottovuoto con impianto di impregnazione computerizzato a circuito chiuso.

La resina epossidica ad uso potabile viene mantenuta costantemente a basse temperature perché non inizi il processo di catalizzazione

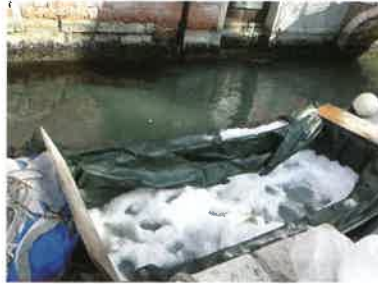
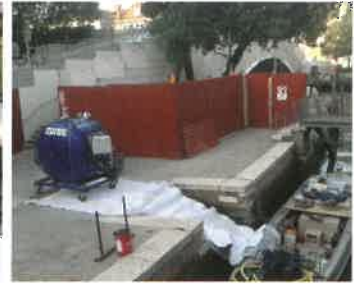
Trasporto della calza su barca con ghiaccio

Il trasporto da banchina al Ponte Dell'Accademia è stato eseguito con barca e, per mantenere la bassa temperatura, è stato usato ghiaccio.

La guaina viene poi caricata sul tamburo di inversione ad aria compressa.

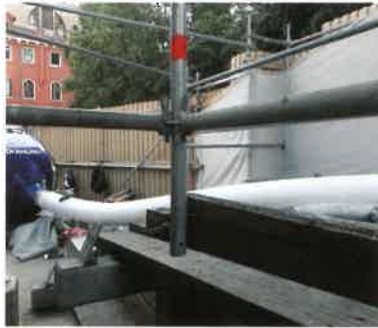
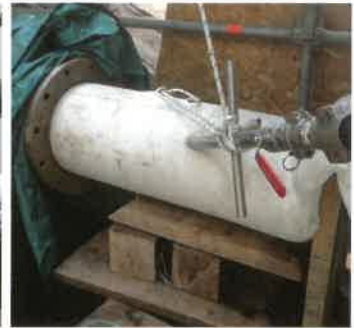
Consolidamento strutturale della condotta con guaina ad uso potabile

La guaina impregnata è stata inserita nella tubazione deteriorata e fatta espandere, con pressione a vapore, per adattarla alla tubazione esistente. Il sistema assicura lo spessore uniforme del rivestimento, il rispetto del diametro originario della condotta, un aumento delle caratteristiche idrauliche e un ripristino di grande resistenza e durata.

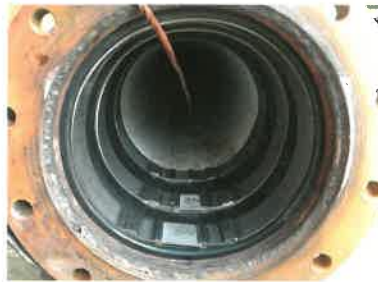
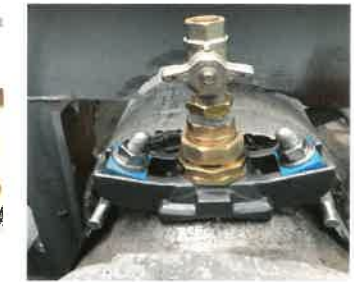
Accessori

Si montano i giunti di tenuta Inox/Epdm sulle teste del liner eseguito.

Vista la conformazione ad arco della condotta risanata, viene installato un innovativo collare di presa di sfiato da 1" sulla sommità della tubazione risanata con liner.
